## Příklad chybné montáže v zapouzdřeném rozváděči vn

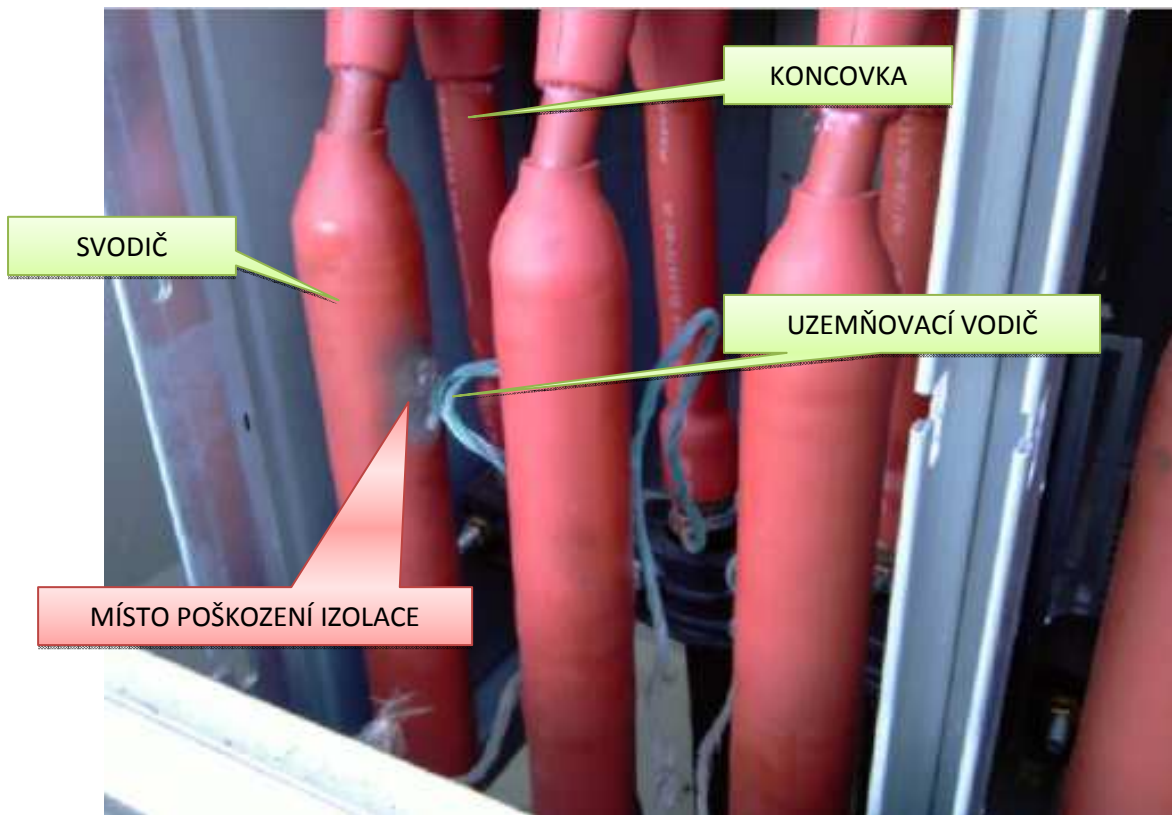
Zde se podařilo odhalit a zdokumentovat velice názorný příklad chybného zapojení v rozváděči vn.

Chyba spočívá ve zcela nevhodně zvolené trase uzemňovacích vodičů stínění kabelů, které v těsné blízkosti míjejí svodiče přepětí v jejich horních částech, kde tak vzniká velký rozdíl potenciálu elektrického pole. Svodič přepětí má ve své horní části za normálního provozního stavu potenciál cca 13 kV (při zemním spojení 22-23 kV a nulový potenciál až dole ve své spodní části. Elektrické pole je „rovnoměrně“ rozloženo podél celé délky svodiče.

Tímto nevhodným zapojením je ale vodič s nulovým potenciálem v horní části svodiče, elektrické pole se nerozloží po celé délce svodiče, ale jen k místu se zemnicím vodičem a výsledkem je několika-násobně vyšší intenzita elektrického pole = několika-násobně vyšší napěťové namáhání vedoucí k degradaci izolace a to povede k jejímu průrazu a k vážnému poškození celého rozváděče.

**V těchto případech se musí přepojit vodiče (musí jít spodem) a musí se vyměnit celá sada svodičů. Dříve nebo později lze očekávat jejich průraz, vznik zkratu a neopravitelné poškození celého rozváděče.**

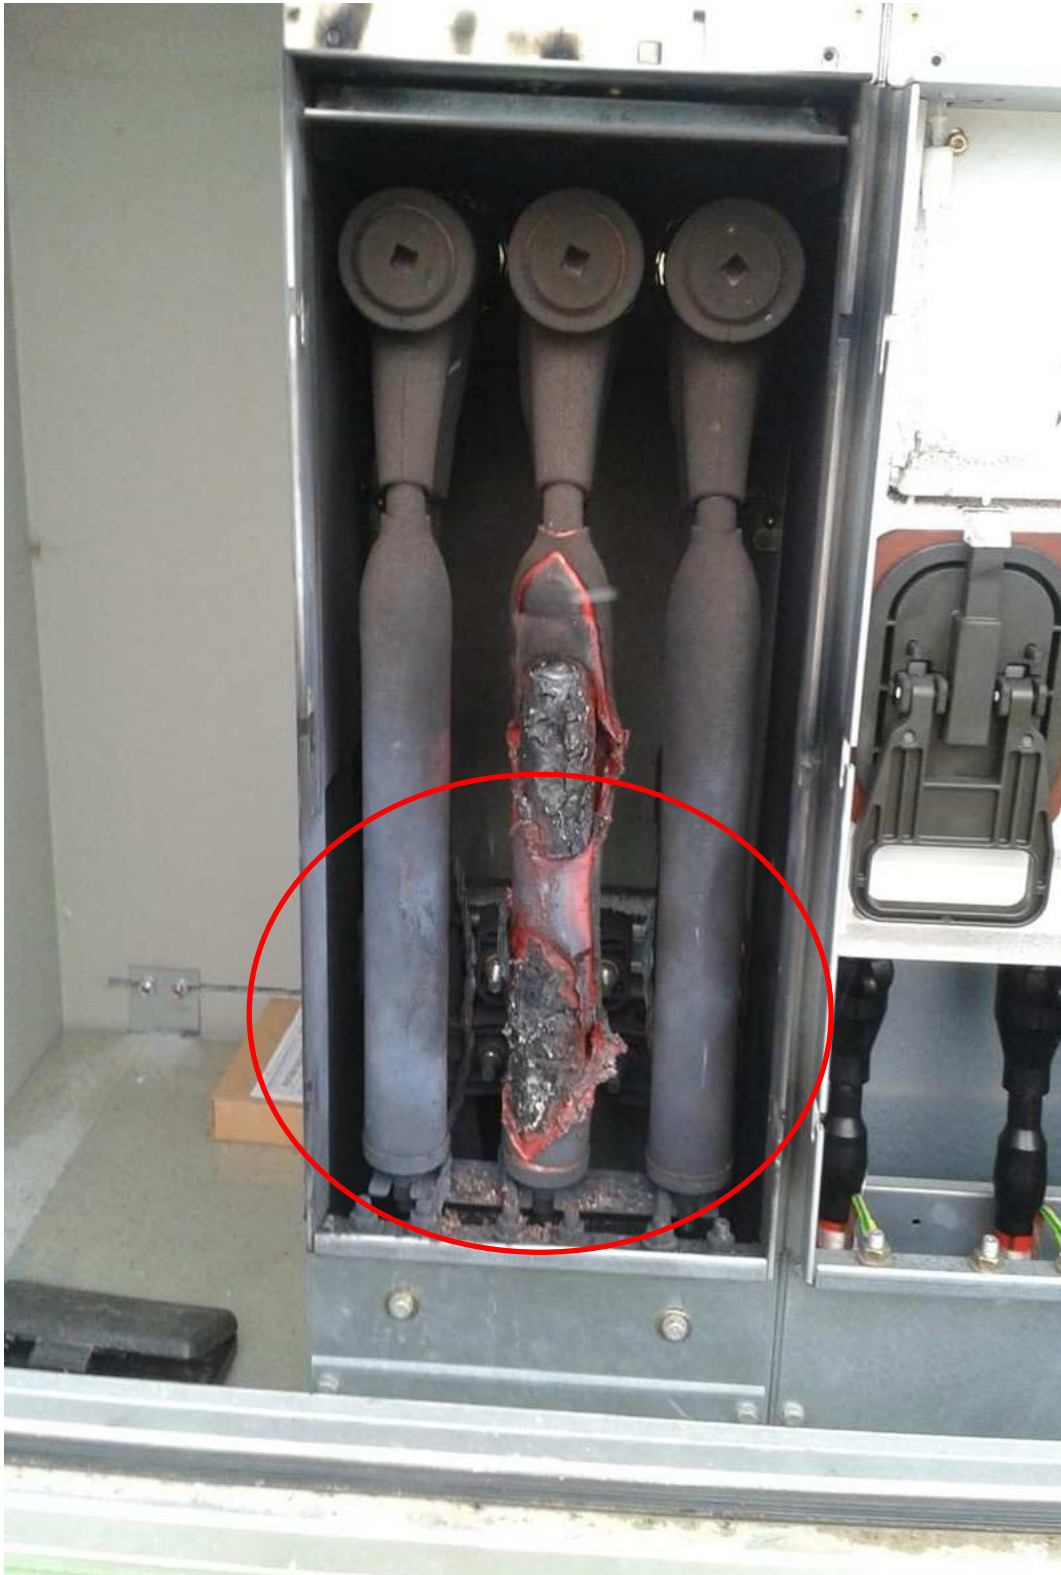
## Následky zfušované montáže

**Všimněte si nevhodného umístění vodičů.**
